- Kurzvorstellung REECH AG
- Betriebserfahrungen mit hochalpinen Anlagen
- Erfahrungen mit Testanlagen hochalpiner Freiflächenanlagen
- Beispiele technischer Lösungen
- Herausforderungen
- Fazit

Betriebserfahrungen mit hochalpinen Anlagen

# PV-Anlage an der Albigna Staumauer

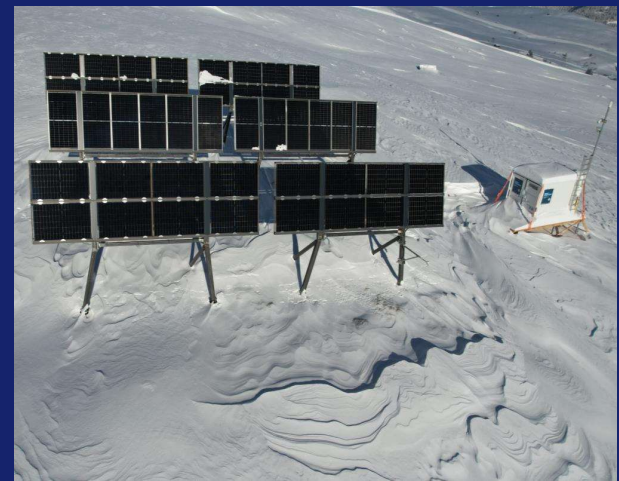
## SedrunSolar und NandroSolar

↑ Testanlage NandroSolar, Oktober 2023  
(ewz, ZENDRA)

<- Testanlage SedrunSolar, März 2023  
(energia alpina, ZENDRA)

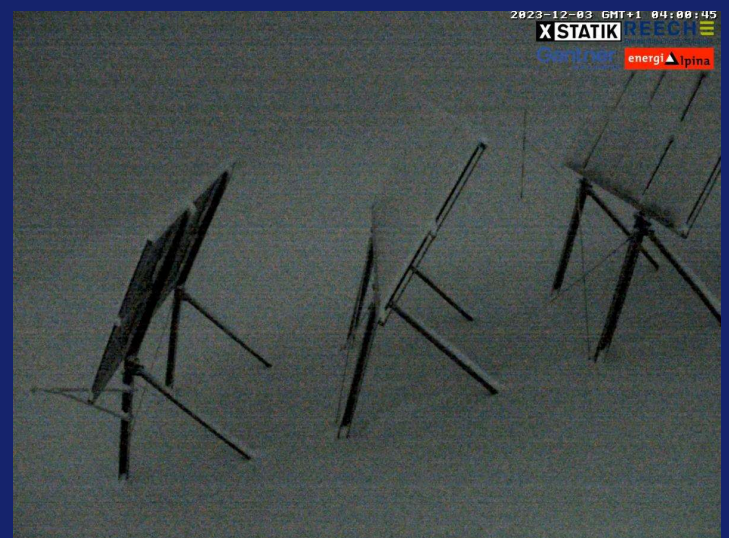
## Messtechnik Testanlagen & Fragestellungen

- Validierung der Simulationsmodelle
- Erkenntnisse betreffend Anforderung an PV-Module für den alpinen Einsatz
- Einfluss der Reihenverschattung
- Einfluss der Rückseitenverschattung: günstigere Tischkonstruktion vs. Ertragsverluste
- Testen von:
  - Verkabelungsmethode (Modulverschaltung)
  - Modulaustausch in der Anlage
  - bautechnischen Methoden im alpinen Raum
- Beobachten Schneeabrutschen & Designoptimierung
- Aufschluss zu Vorkommen und Verhalten von Tieren im Bereich der Solarmodultische
- Auswirkungen auf die Vegetation

Testanlage SedrunSolar (energia alpina, ZENDRA, gantner instruments)

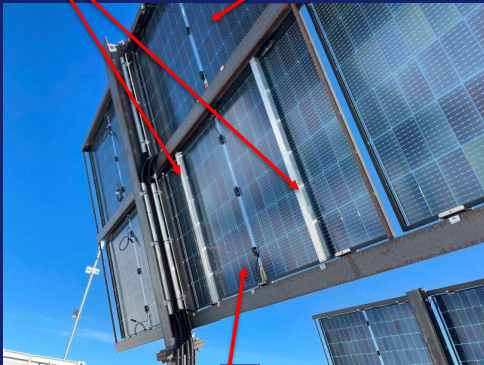
# Einfluss der rückseitigen Tischkonstruktion

mit Verschattungsbalken

oberes Modul (MID3)

unteres Modul (MID4,5) Testanlage Sedrungsolar

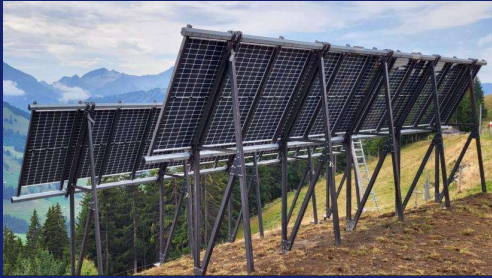
Modultischkonzept mit Modulen im Hochformat;  
(Bild: SolSarine, Green Energy Venture)

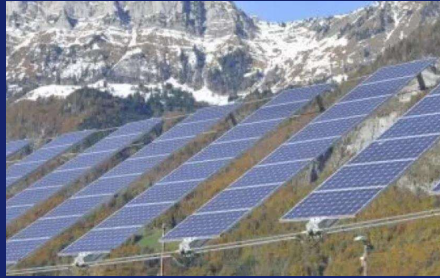
Seilbasierte Systeme  
Im Bild: Solarwings von Bartholet

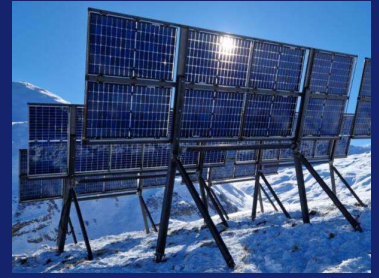
ALPIN QUATTRO®; Modultische mit Modulen im  
Hoch- oder Querformat; Bild: ZENDRA AG

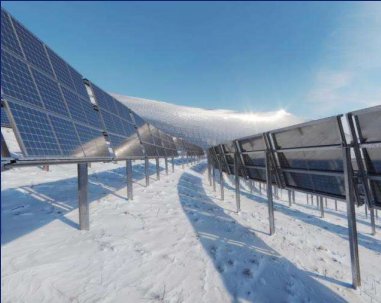
Tische mit drei Modulen im Querformat;  
Bild: MORGETENSOLAR

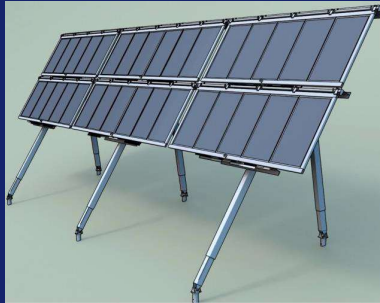
Modultischkonzept mit klappbaren Modulen;  
(Bild: BKW)

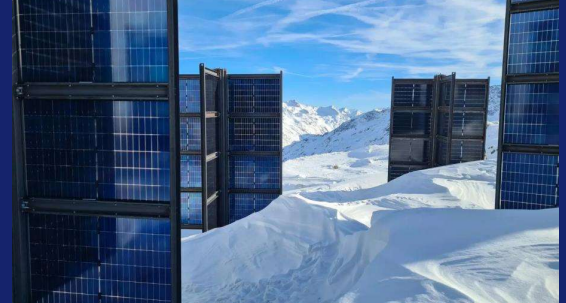
Solarbäume  
Bild: HELIOPLANT

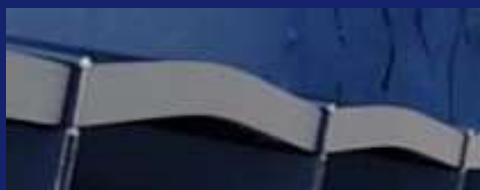
Im Sturm verbogene Rahmen von Standardmodulen

- Extreme Umwelteinflüsse: Schnee (Verwehungen!), Wind, Temperatur
- Standardmodule sind aus Sicht REECH schlecht geeignet
- Bifazialtaugliche Montagestruktur
- Modelle kommerzieller Simulationsprogramme berücksichtigen rückseitige Verschattung durch die Montagestruktur nur unspezifisch
- Teilweise sehr anspruchsvolle Topografie
- Pionierarbeit bei allen Beteiligten (auch bei Behörden)
- Hoher Zeitdruck, 10% bis Ende 2025 in Betrieb
  - Sammlung von Betriebs- und Praxiserfahrung für Produkt- und Prozessoptimierung ist entscheidend
- Weisungen, Richtlinien, Erkenntnisse stets im Wandel
- Bewilligungsprozess aufwändig und langwierig (>7 Monate)

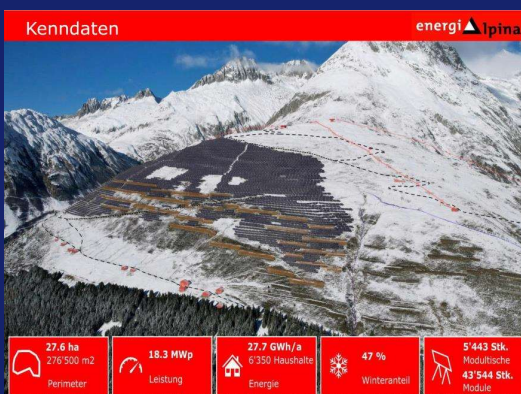
Planungsstand SedrunSolar Baueingabe, ca. 18 MWp

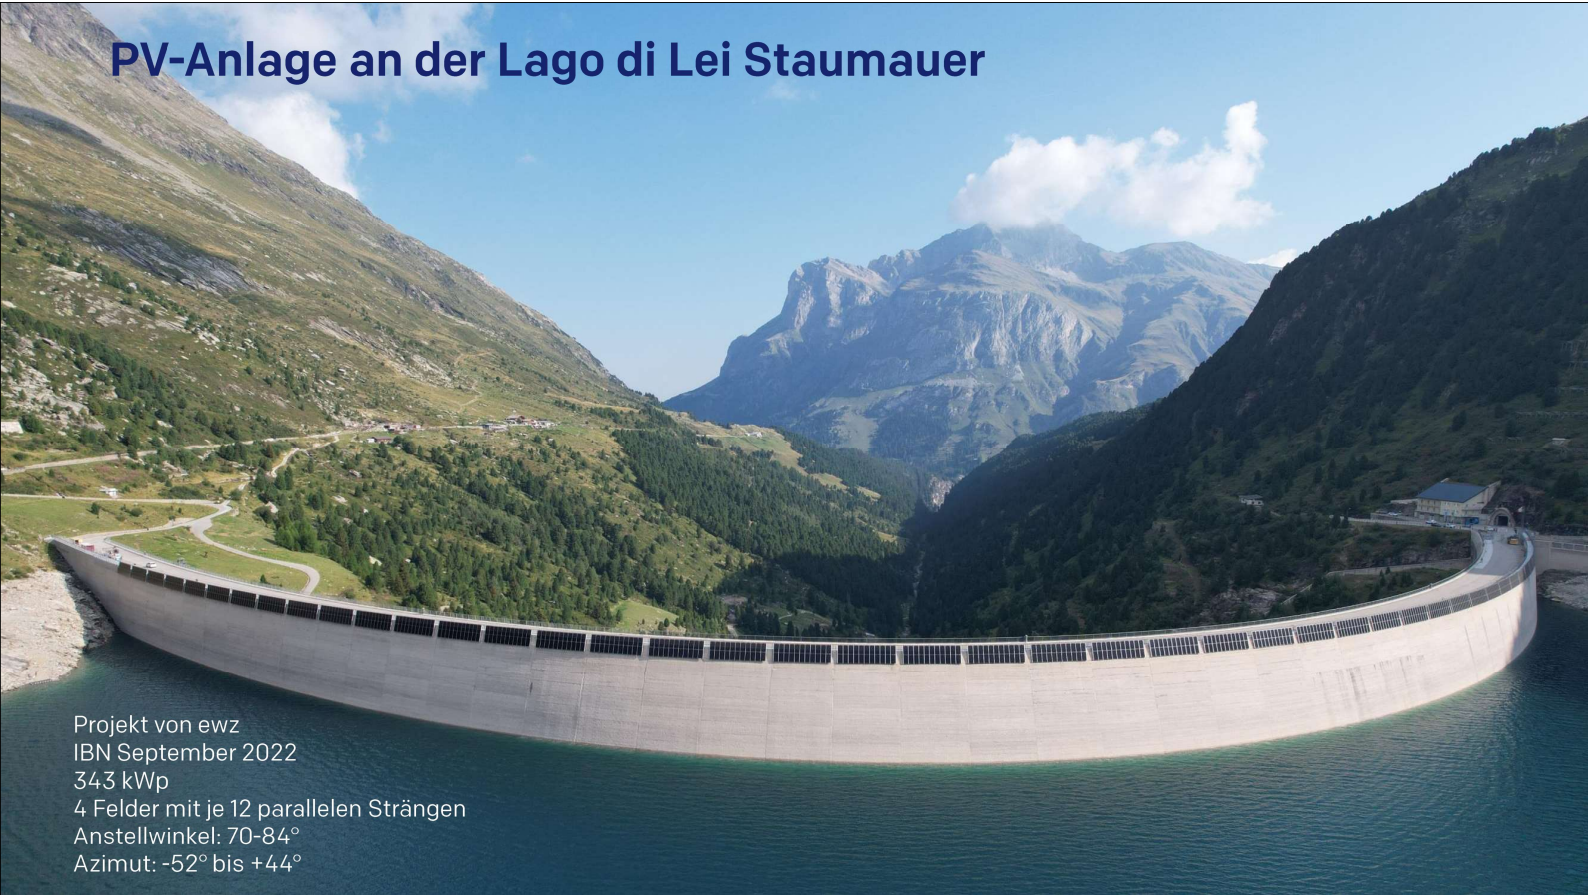
### PV-Anlage an der Lago di Lei Staumauer

Projekt von ewz  
IBN September 2022  
343 kWp  
4 Felder mit je 12 parallelen Strängen  
Anstellwinkel: 70-84°  
Azimut: -52° bis +44°

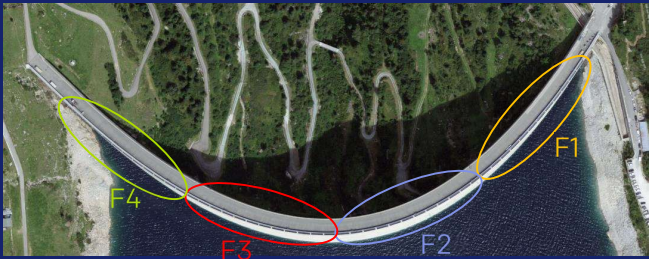
# PVA Lago di Lei: Ertragsdaten

Datenquelle: ewz

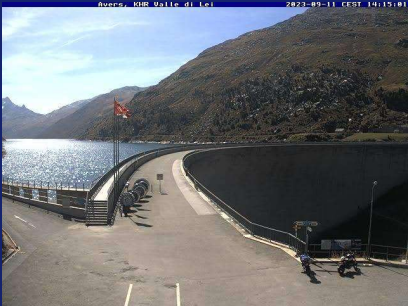
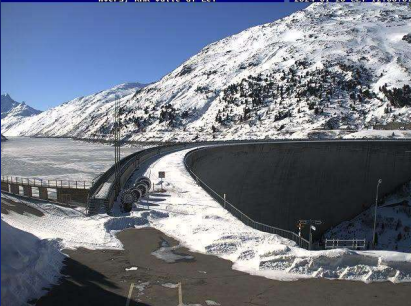
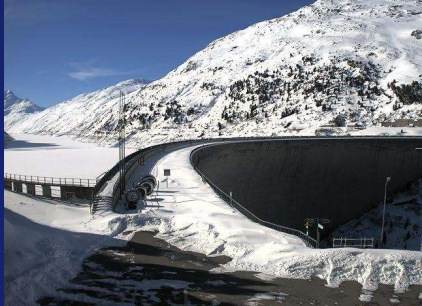
# PVA Lago di Lei: Tagesgänge

Webcam: Kraftwerke Hinterrhein
